Ontwerp Projectplan Beekherstel en EVZ Tovensche Beek

7239.11.58

Datum: 1 september 2014

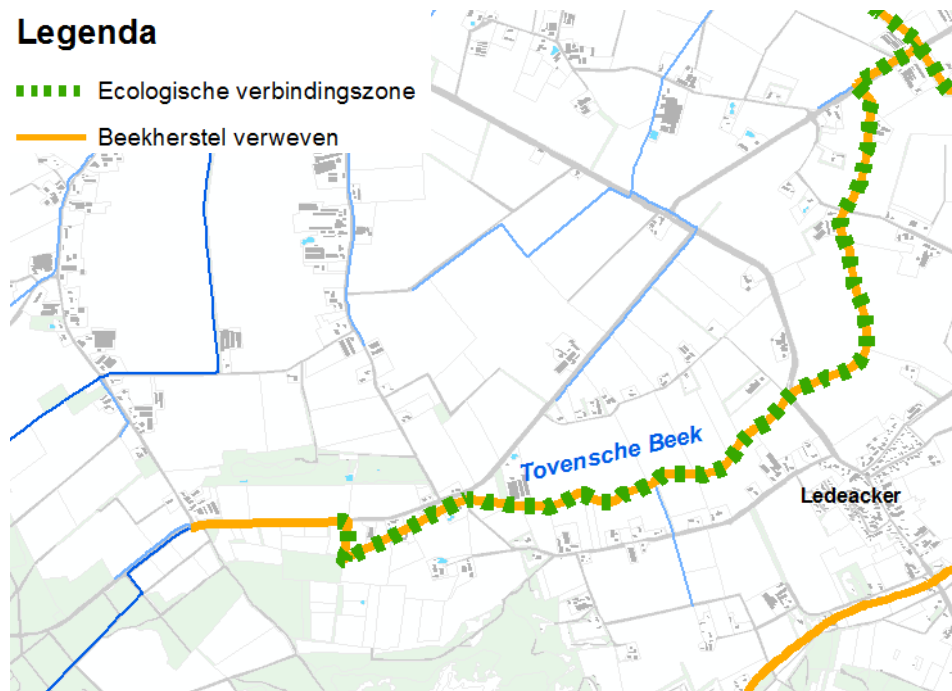
Figuur 1.1: Overzichtskarta van de functies beekherstel en EVZ op de Tovenschere Beek

Een gedeelte van de Tovenschere Beek (4,7 km) is door de provincie Noord-Brabant en het waterschap Aa en Maas aangewezen als beekhersteltraject (verweven). Het waterschap is verantwoordelijk voor de uitvoering van deze opgave. Voor het herstellen van de beek is het ook wenselijk om het water bovenstrooms in het St. Anthonisbos zo lang mogelijk vast te houden. Verder dient 4,1 km van de beek ingericht te worden als EVZ. De gemeente Sint Anthonis en het waterschap zijn gezamenlijk verantwoordelijk voor de realisatie van de EVZ. De twee trajecten zijn weergegeven in figuur 1.1.

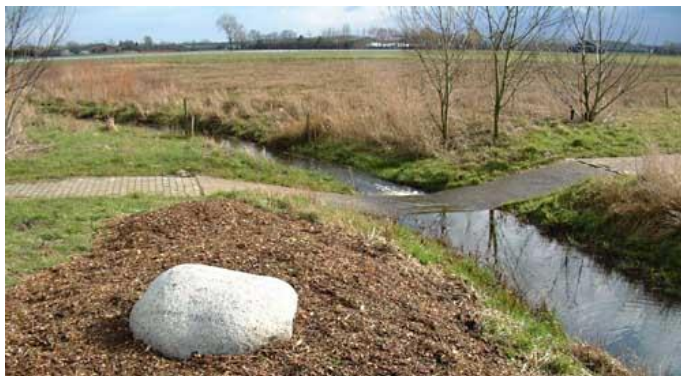
Figuur 3.1: Voorbeeld van een voorde.

Op een achttal plekken wordt in de Tovensche Beek een voorde (doorwaardbare plek) gemaakt. Hiermee blijft de beek goed bereikbaar voor onderhoud.

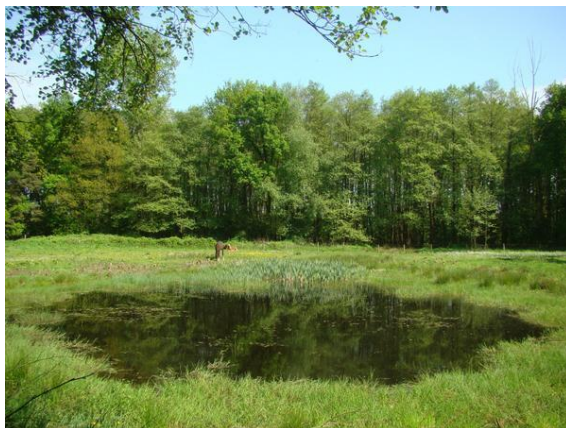
Figuur 3.2: Voorbeeld van een poel.

Voor de realisatie en het goed laten functioneren van de ecologische verbindingzone worden er langs de beek diverse natuurstroken aangelegd. De stroken zijn zoveel mogelijk aan één gesloten en hebben een gemiddelde breedte van 25 meter. Om de stroken goed te laten functioneren voor de diverse doelsoorten (zie deel II tabel 3.1) worden er in de verbindingzone diverse natuurlijke elementen aangelegd. Zo worden er voor amfibieën vier poelen gerealiseerd. Ook andere dieren, zoals libellen profiteren van deze poelen. Om variatie in de EVZ te creëren wordt de bouwvoor, die is ontstaan door het landbouwkundig gebruik, rondom poelen verwijderd. Hierdoor wordt ook de uitspoeling van stikstof en fosfaat naar de poel beperkt. Verder worden er voor struweelvogels,

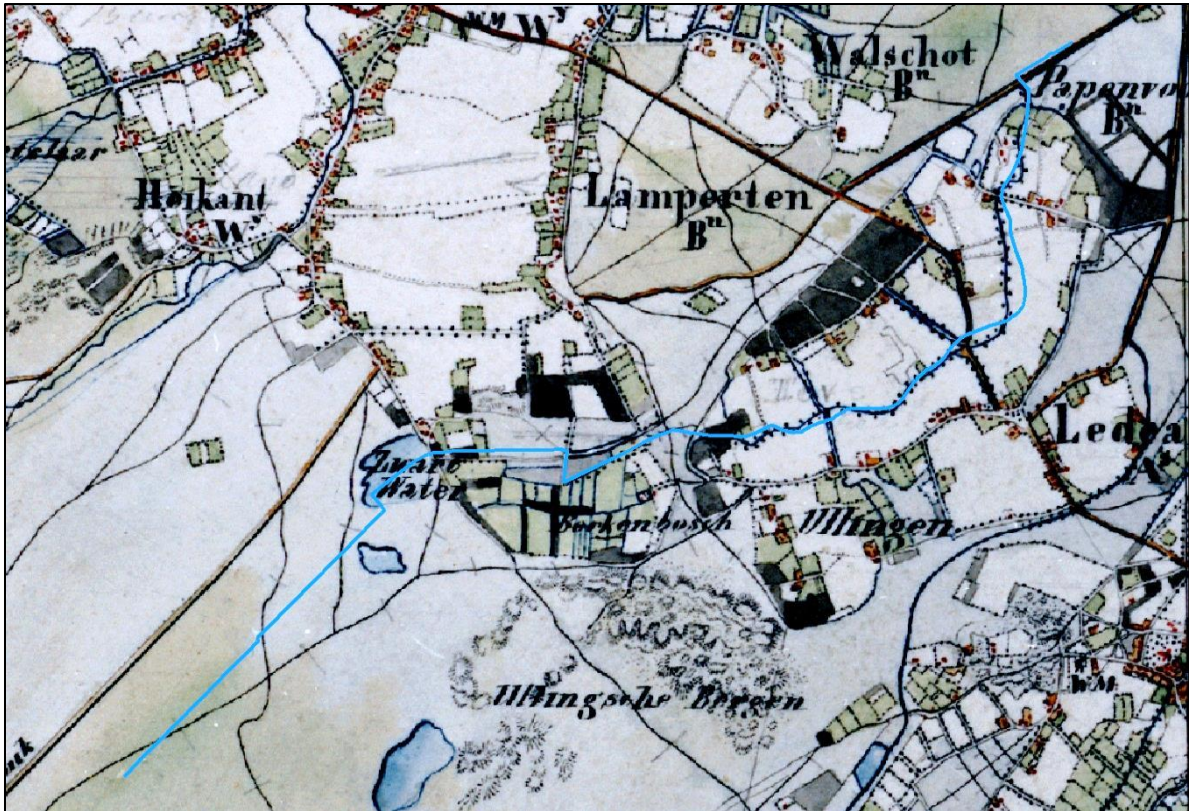
Figuur 2: Historische kaart van 1850. De blauwe lijn betreft de huidige ligging van de Tovensche beek.

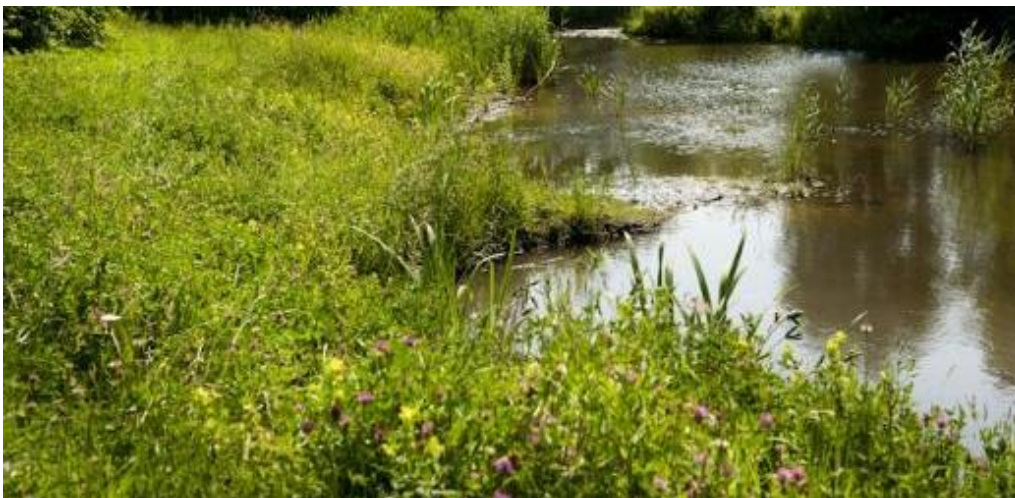
Foto 2.1 Natuurvriendelijke oever

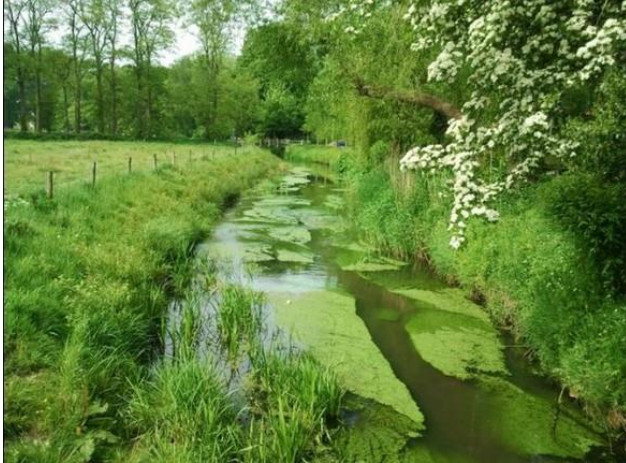
Foto 2.2: Beekbegeleidende houtwal

Een eenzijdige houtwal langs de beek met inheemse bomen en struiken. Het struweel staat alleen op plekken waar deze geen schaduwwerking geeft op landbouwpercelen. Het doel van de houtwal is om de beek pleksgewijs te beschaduwen om de temperatuur van het water te verlagen, de nutriëntendruk te compenseren en te zorgen voor andersoortig substraat (blad en hout) in de beek.

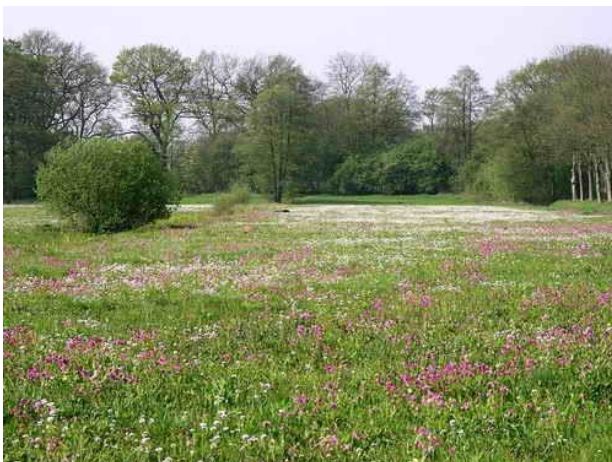
Foto 2.3: Bloemrijk grasland

Een verschaald grasland met diverse inheemse flora. De soorten die aanwezig zijn in dit element zijn o.a. vlinders, insecten, zoogdieren en planten.

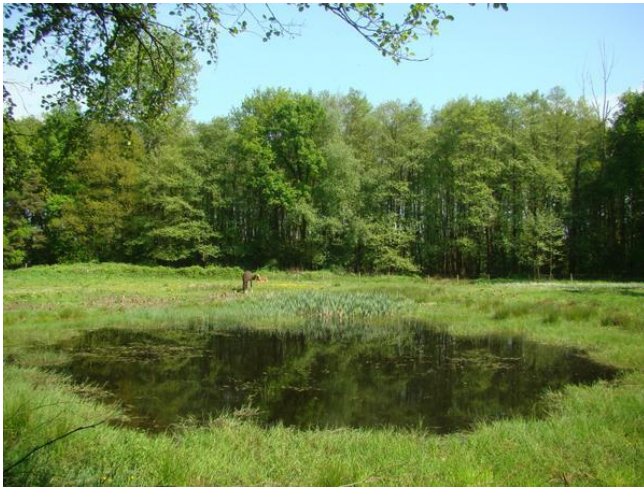
Foto 2.4: Poel

Het eindbeeld bestaat uit een visvrije poel, die voor maximaal 75% begroeid is met moeras- en waterplanten. Het water is matig voedselrijk. Op de bodem is weinig slib/blad aanwezig. Het zonlicht wordt niet tegengehouden door hoge beplanting zoals riet en houtige beplanting. In de buurt van poelen is struweel en/of bos aanwezig. Soorten die aanwezig zijn in dit element zijn o.a. amfibieën, macrofauna en libellen.
